REPORTE DE AVANCE DE OBRA

2017

PROGRAMA Y AÑO	CONCEPTO Y/O DESCRIPCIÓN DE LA OBRA	RECURSO ASIGNADO			MONTO TOTAL DEL CONTRATO	RECURSO EJERCIDO		MATRÍCULA (2016-2016)	MATRÍCULA (2016-2017)	AVANCE FÍSICO (%)	OBSERVACIONES
		FEDERAL	ESTATAL	TOTAL		%	\$				
PROYECTOS 2015	PRIMERA ETAPA DE LA CONSTRUCCIÓN DE UN NODO DE CREATIVIDAD PARA LA INNOVACION Y EMPRENDEMIENTO DE DOS NIVELES EN ESTRUCTURA METALICA CON LOBAS DE CONCRETO QUE CONSISTE EN: AREA PARA IMPRESORAS 3D Y ARDUINOS, ELEVADOR, TALLER DE INTERNET DE LAS COSAS.	10,000,000.00	0.00	10,000,000.00	\$7,717,765.80	33%	\$3,289,041.50	6728	8226	28%

**ADJUNTAR REPORTE FOTOGRÁFICO ACTUAL DE AVANCE DE OBRA (MÍNIMO 2 POR OBRA)**

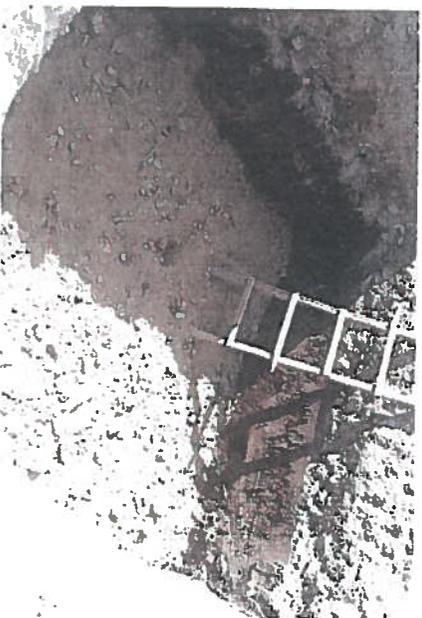
Imagen 1. Excavación para cimentación

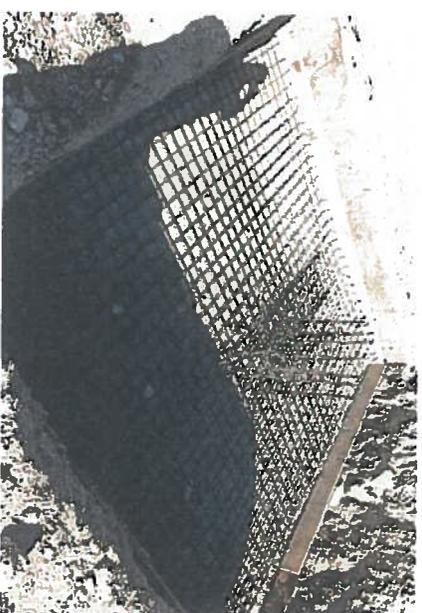
Imagen 2. Habilitado de acero en cimentación

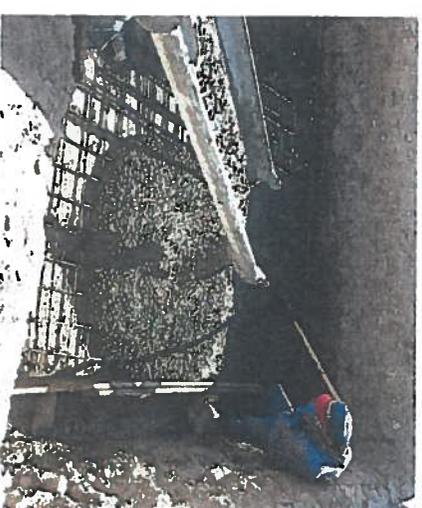
Imagen 3. Colocación de concreto en zapatas

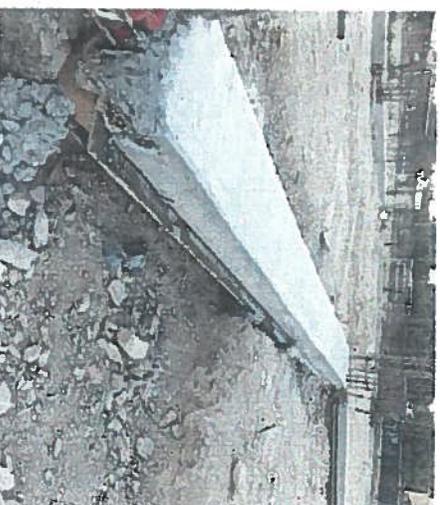
Imagen 5. Dado de dispensa

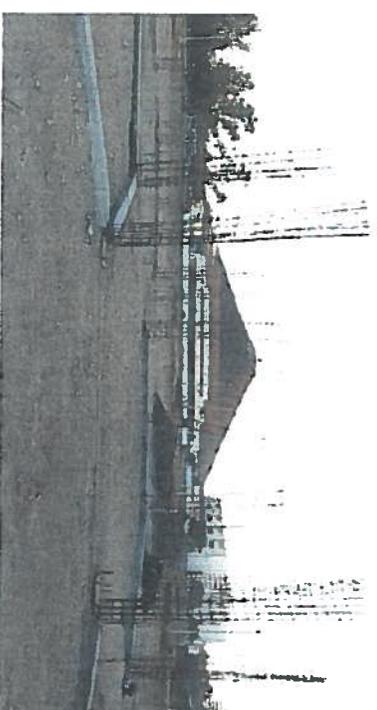
Imagen 6. Colocación de columnas de acero
